PROVINCIA DI PIACENZA
COMUNE DI PODENZANO

PIANO STRUTTURALE COMUNALE L.R. 20/2000

QUADRO CONOSCITIVO
Carta pedologica 1:10.000

PSC
QC B03

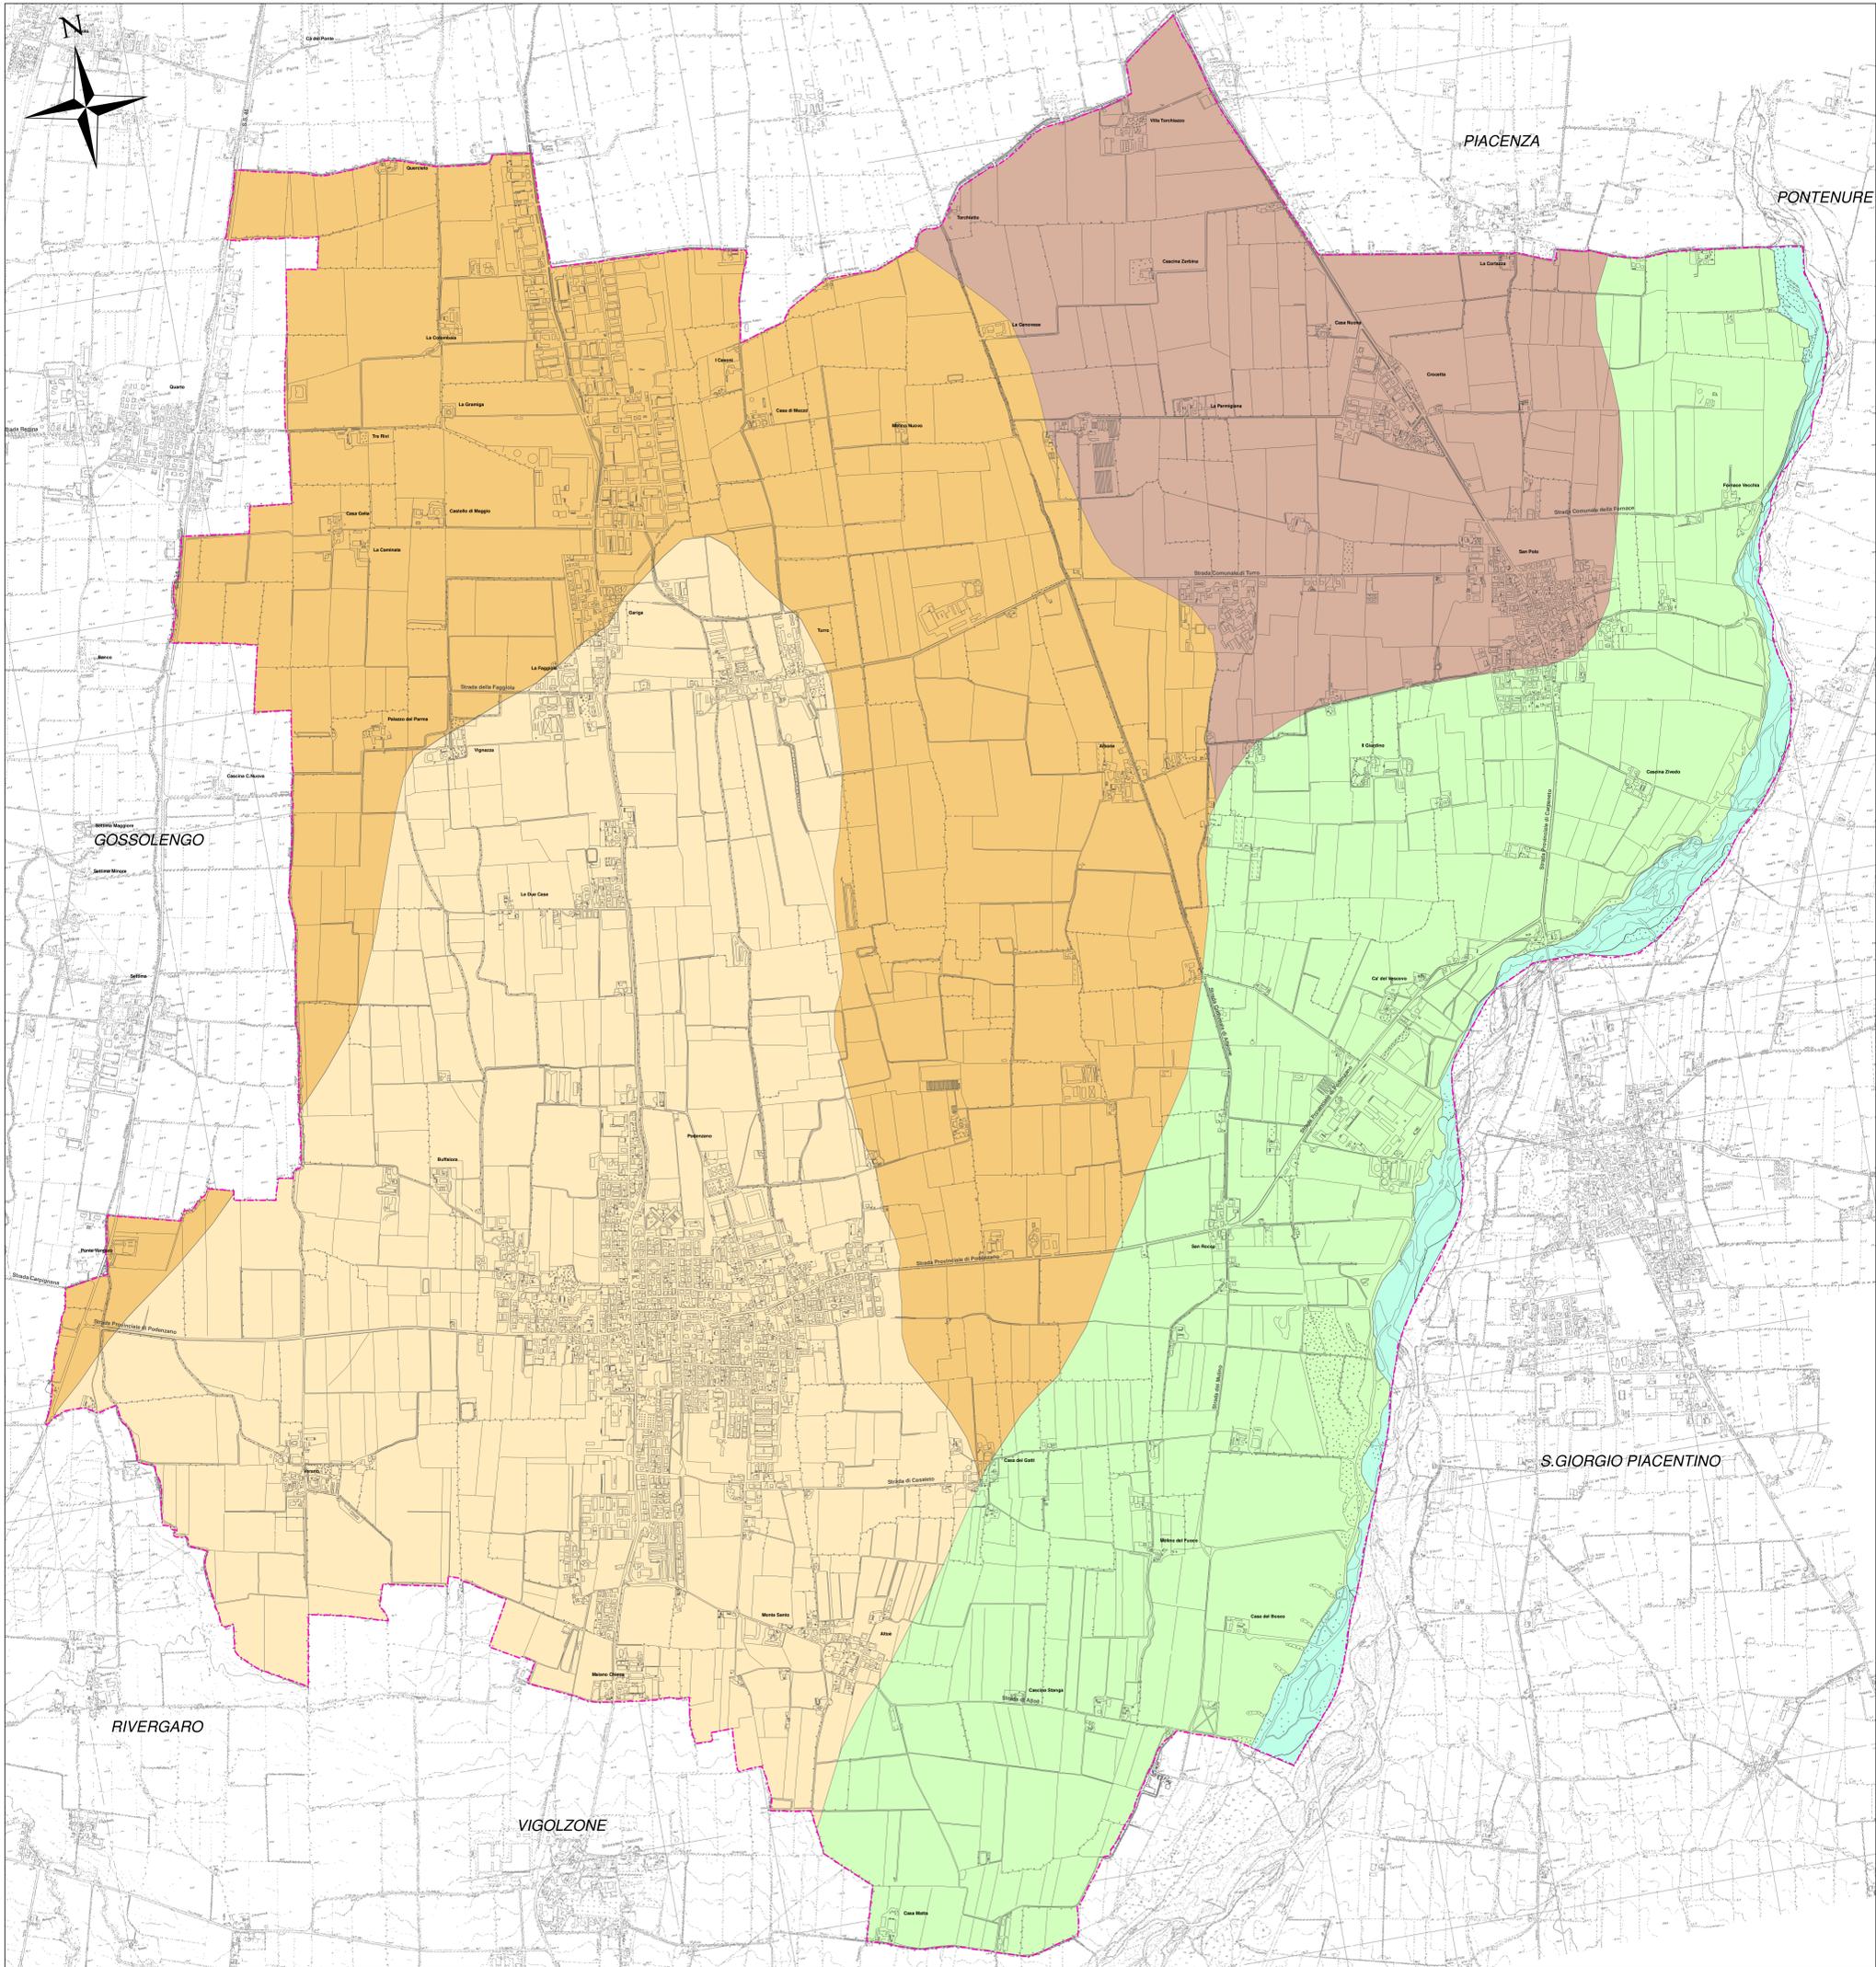
Aspetti pedologici

Alveo fluviale recente ed attuale

Terrazzo alluvionale recente.

Terrazzo alluvionale antico

Conoide
